# LEIDRAAD INSPECTIEPROTOCOL ASBESTINVENTARISATIE

RICHTLIJNEN BIJ INSPECTIEPROTOCOL 2

**OVAM**

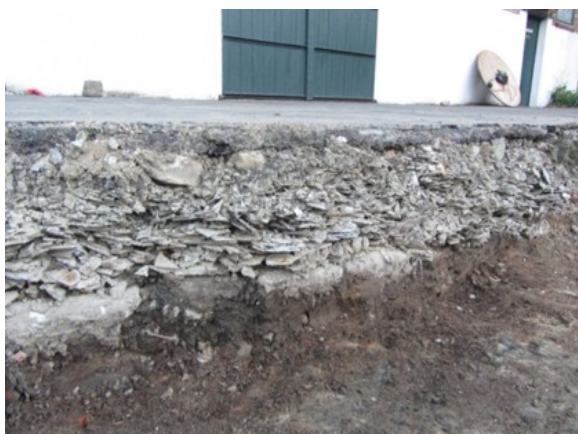
Figuur 1: Voorbeeld van ophooglaag met stukken vezelcement die in normale omstandigheden niet waarneembaar is.

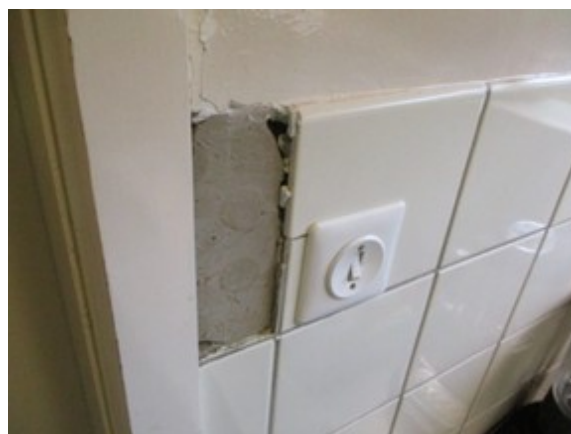
Figuur 2: Voorbeeld van tegellijm achter faience tegels die in normale omstandigheden niet-waarneembaar is. De tegellijm is hier wel waarneembaar door de bestaande opening (beschadiging van de tegels).

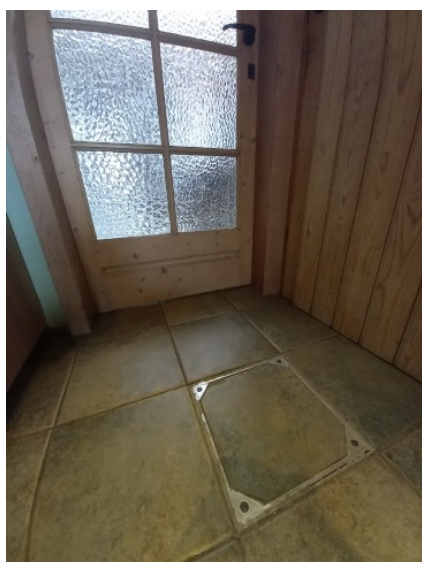
Figuur 3: Voorbeeld van een niet-waarneembare ruimte onder vastgeschroefd putdeksel.

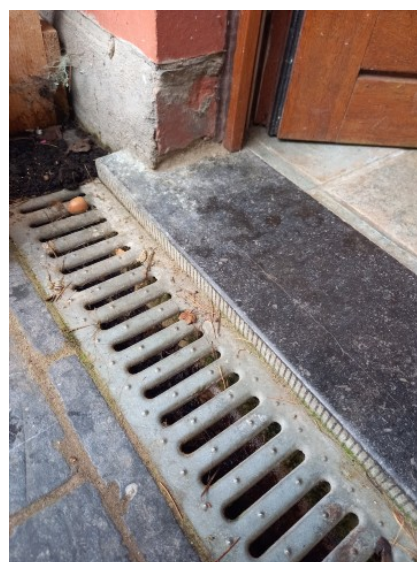
Figuur 4: Voorbeeld van een waarneembare ruimte onder losliggend rooster.

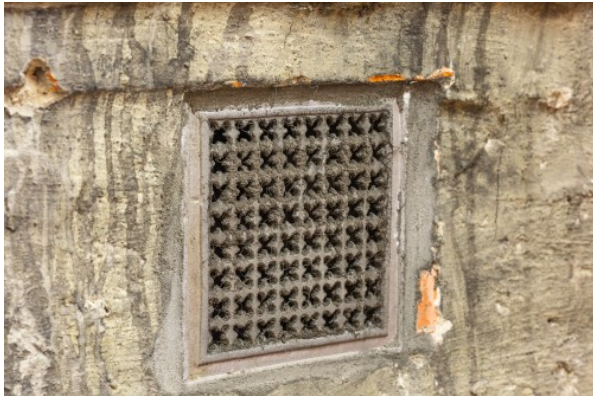
Figuur 5: Voorbeeld van waarneembare ruimte achter dichtgeschroefd rooster als de ADI die ruimte visueel kan onderzoeken met een zaklamp via de bestaande openingen. De ADI moet het rooster daarvoor niet demonteren.

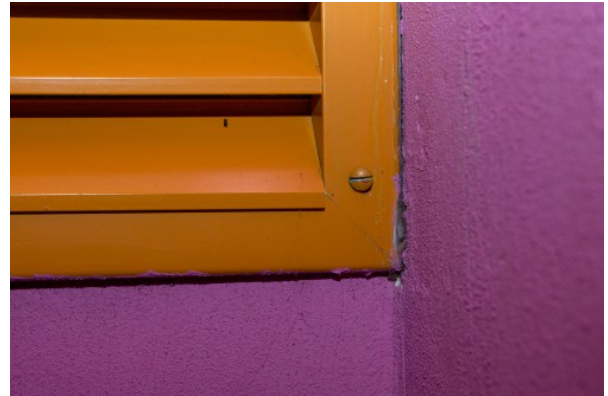
Figuur 6: Voorbeeld van waarneembare ruimte achter dichtgeschroefd rooster als de ADI die ruimte visueel kan onderzoeken met een zaklamp via de bestaande spleten. De ADI moet het rooster daarvoor niet demonteren.

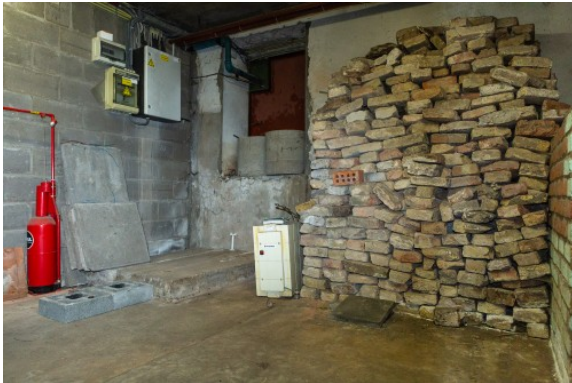
Figuur 9: Voorbeeld van niet verplicht uit te sorteren hoop bakstenen

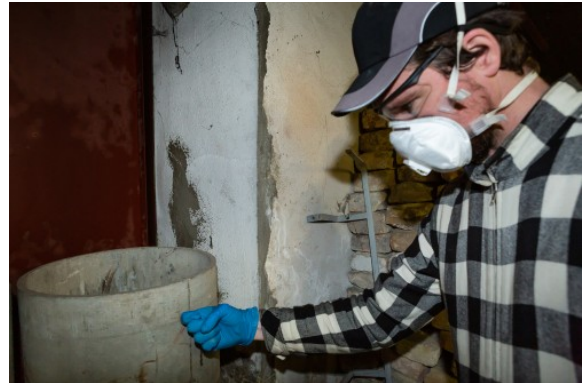
Figuur 10: Voorbeeld van visueel en auditief onderzoek

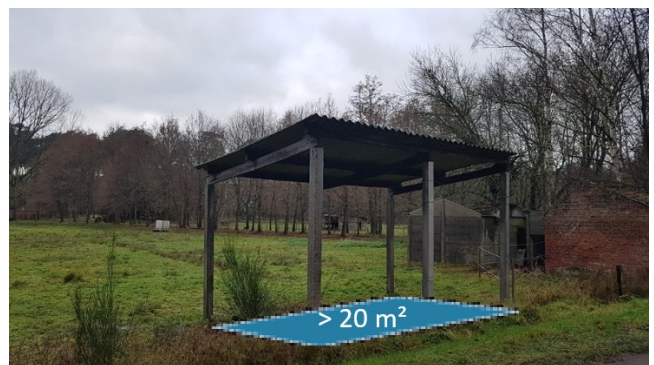
Figuur 19: Grondoppervlakte van een luifel

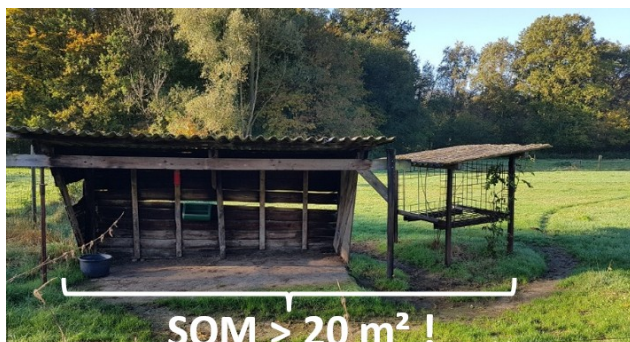
Figuur 20: Som van grondoppervlaktes van twee luifels

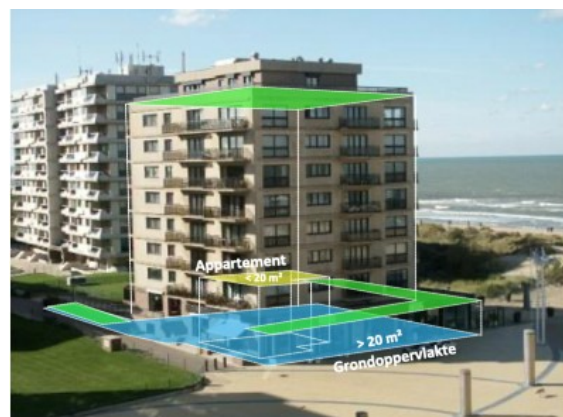
Figuur 21: Grondoppervlakte van een appartement in een appartementsgebouw

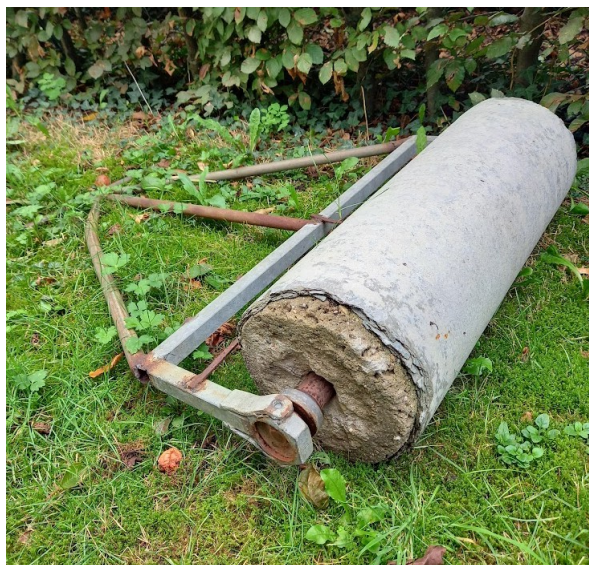
Figuur 23: Voorbeeld van een niet-constructie: asbestcementen tuinwals in gebruik (roerend goed)

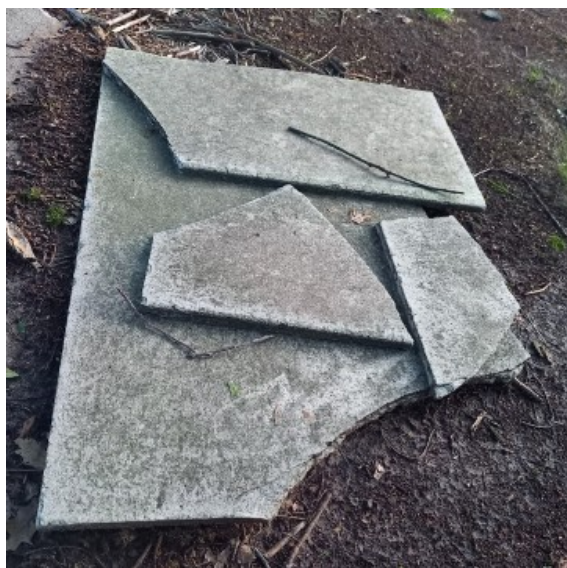
Figuur 24: Voorbeeld van een niet-constructie: stukken van platen in vezelcement (afval)

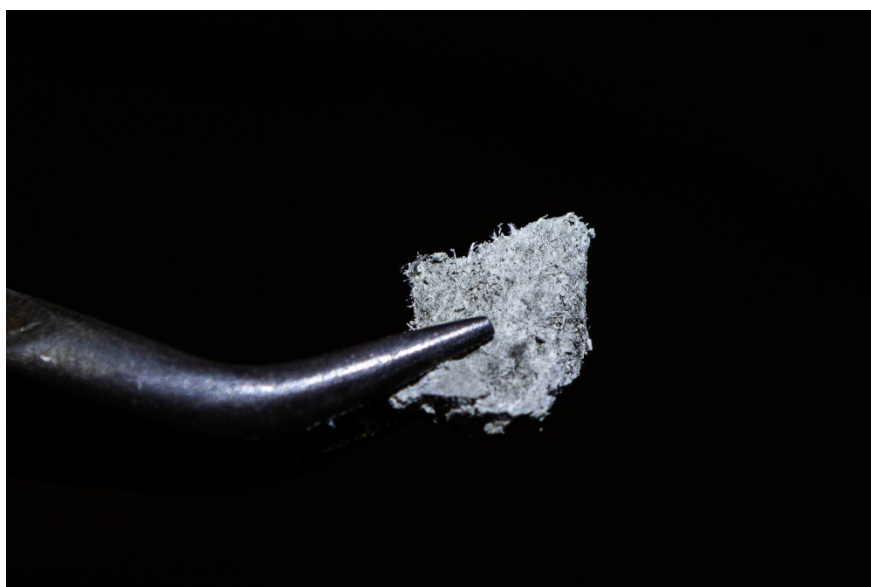
Figuur 29: Voorbeeld van monsternamen van vezelcement met bektang, monster is ca. 1 cm<sup>2</sup>

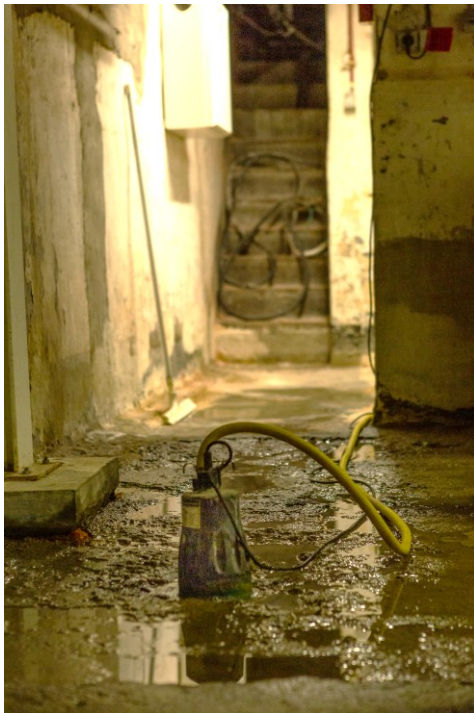
Figuur 33: Voorbeeld van een opgeheven tijdelijke onderzoeksbeperking: water in kelder weggepompt met pomp

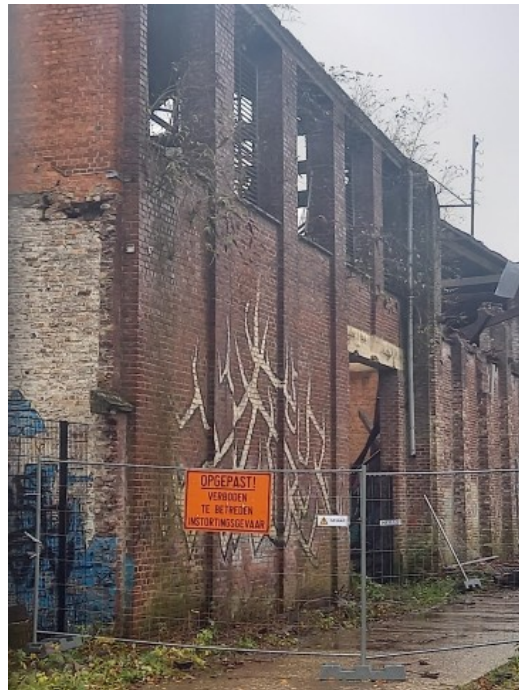
Figuur 34: Voorbeeld van veiligheidsbeperking (instortingsgevaar)

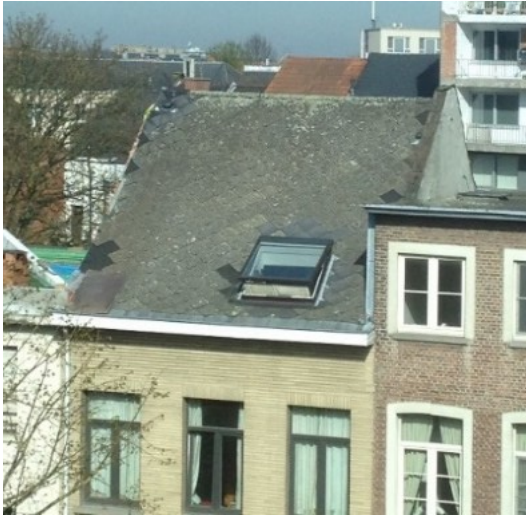
Figuur 35: Voorbeeld van hoogtebeperking (zijgevel)

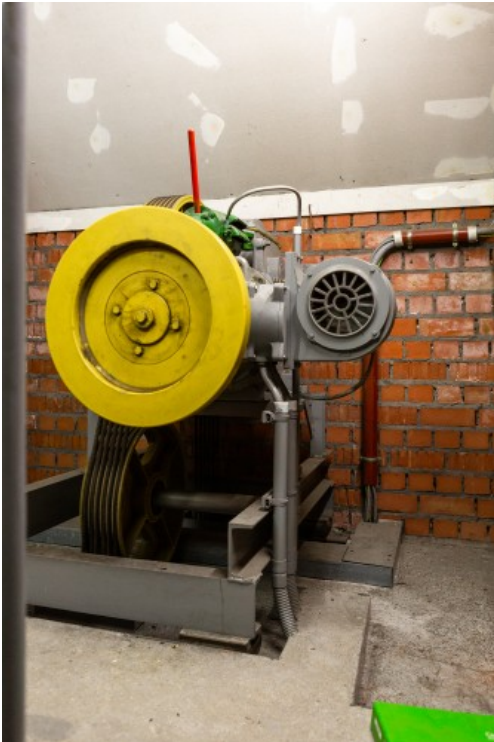
Figuur 37: Liftmachine: uit het onderhoudsdocument, dat als bewijsdocument geldt, staat dat de remschoenen vervangen werden in 2016

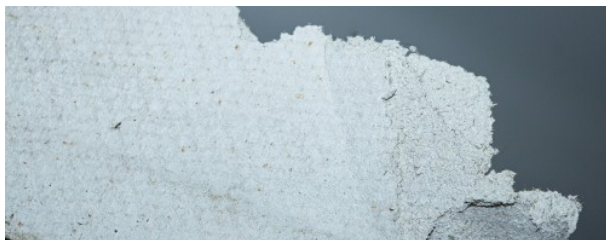
Figuur 39: Platen type "Pical" (links) en type "Promatect" (rechts) vertonen sterke gelijkenissen en zijn allebei te beschouwen als asbestverdachte calciumsilicaatplaten indien geproduceerd vóór 2001

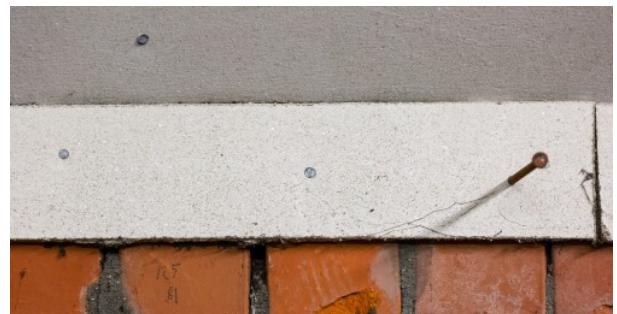
Figuur 40: Voorbeeld van plaat type "Promatect"

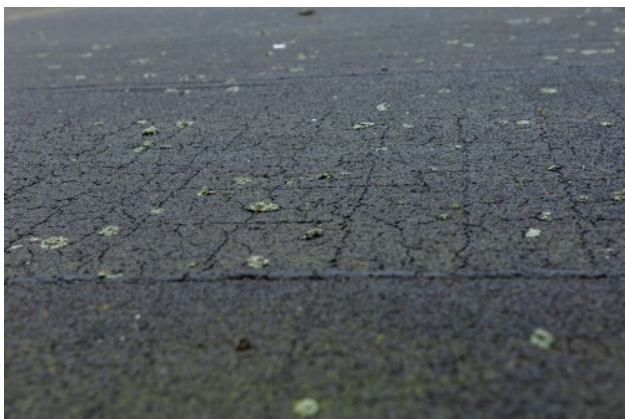
Figuur 41: Voorbeeld van roofing met bitumen afkitlaag

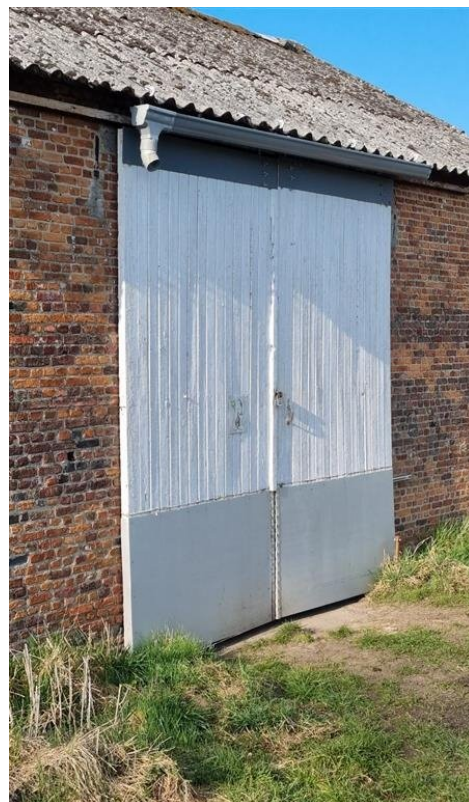
Figuur 43: Voorbeeld van een afdruiptzone

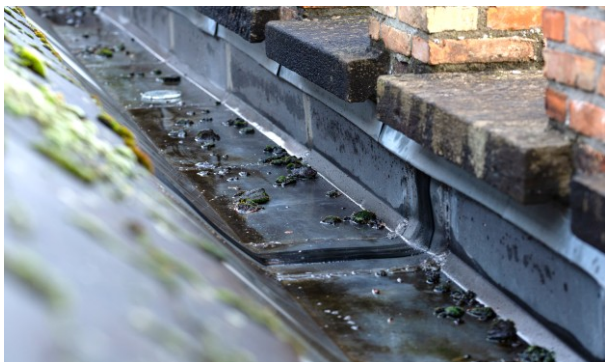
Figuur 44: Voorbeeld van sediment in een dakgoot, afkomstig van leien als dakbedekking

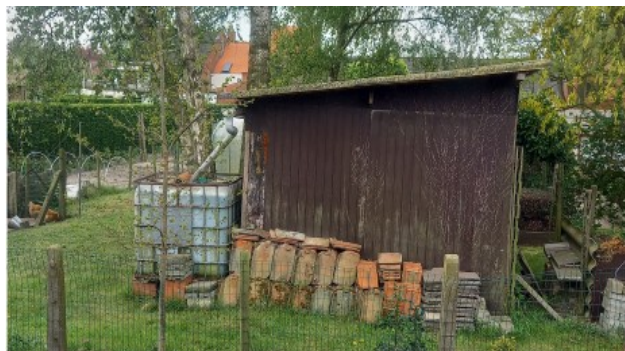
Figuur 45: Voorbeeld van golfplaten als dakbedekking en bijhorende regenwateropvang

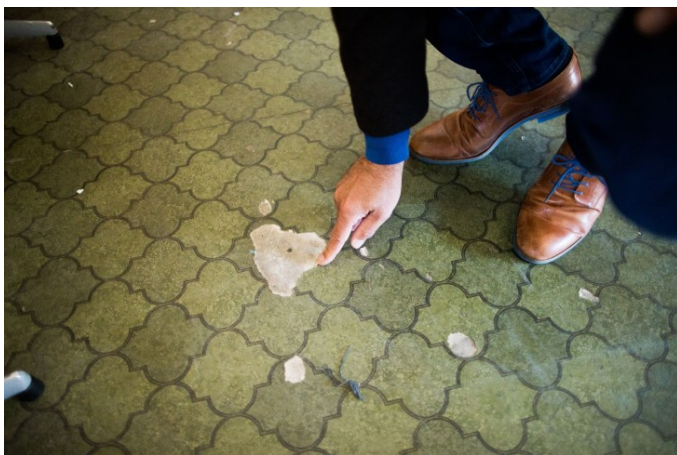
Figuur 49: Voorbeeld van vinylvloer met onderlaag in asbestkarton

Een voorbeeld hiervan is vastgekleefde vinyl met kartononderlaag waarbij de ADI de toepassing als asbestverdacht beschouwt (bijvoorbeeld door een specifiek kenmerk zoals kleur of patroon van de in se niet-asbestverdachte kunststoflaag). Als de ADI vermoedt dat er ook asbestvezels kunnen voorkomen in de kunststoflaag, beschouwt hij de vinylaag zelf als asbestverdacht en is een monstername sowieso aan de orde om het als niet-asbesthoudend te kunnen beschouwen, als vast te stellen en fysiek bereikbaar.

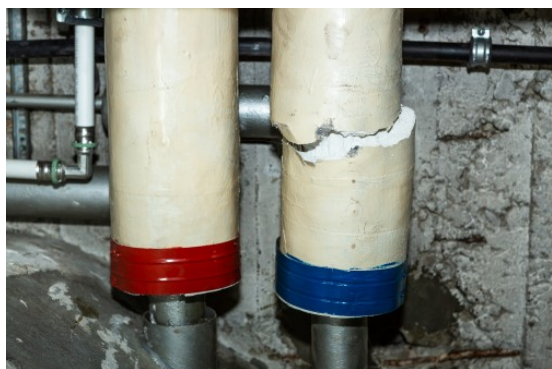
Figuur 50: Voorbeeld van thermische leidingisolatie in gips

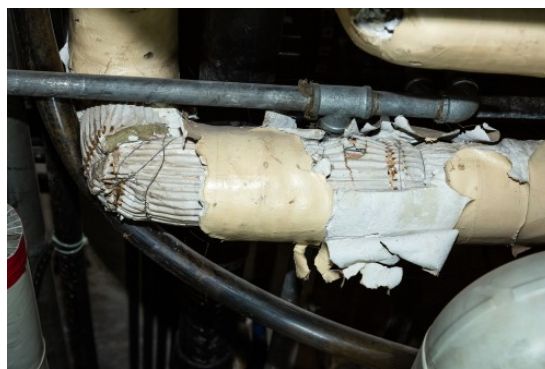
Figuur 51: Voorbeeld van thermische leidingisolatie in gips

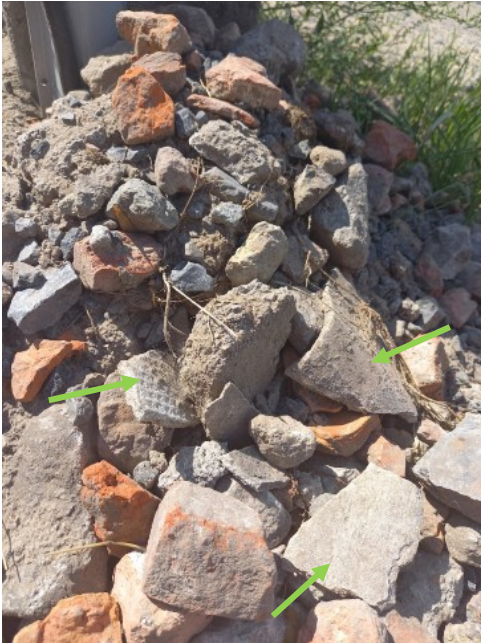
Figuur 52: Voorbeeld van opliggende resten in vezelcement op steenpuinlaag

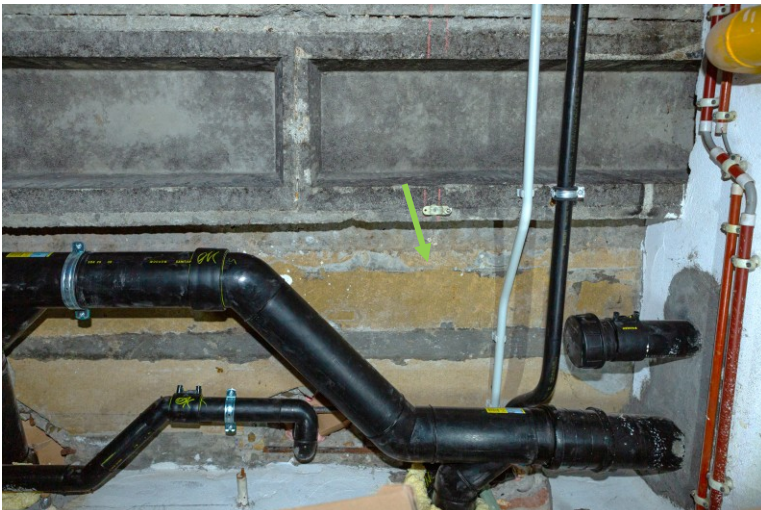
Figuur 53: Voorbeeld van platen type "Menuiserite" als verloren bekisting aan betonnen plafond

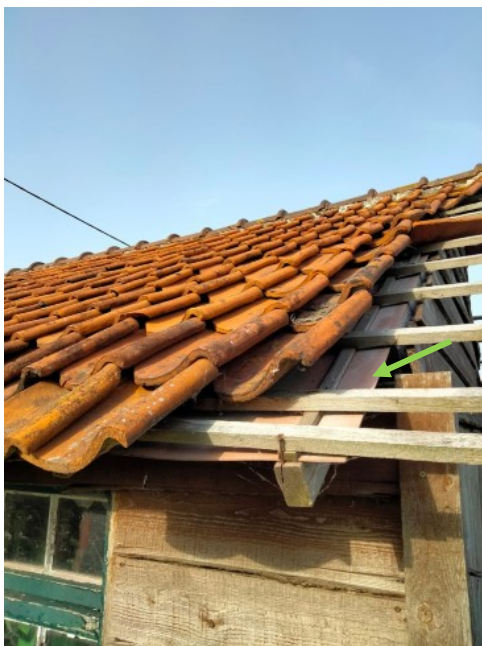
Figuur 54: Voorbeeld van niet-eenvoudig bereikbare onderdakplaten

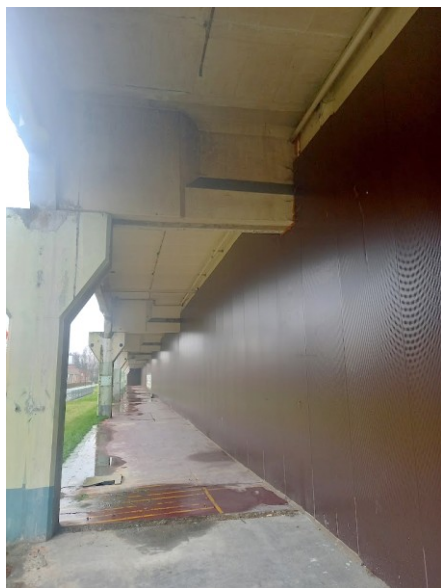
Figuur 55: Voorbeeld van niet fysiek bereikbaar plafond (> 3,50 m)

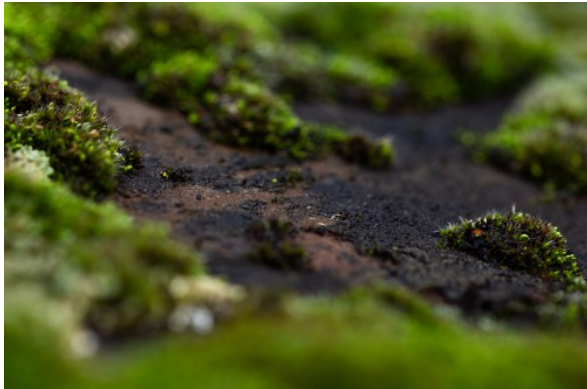
Figuur 56: Voorbeeld van vrijkomende chrysotielvezelbundels door degradatie (mos) van leien in vezelcement

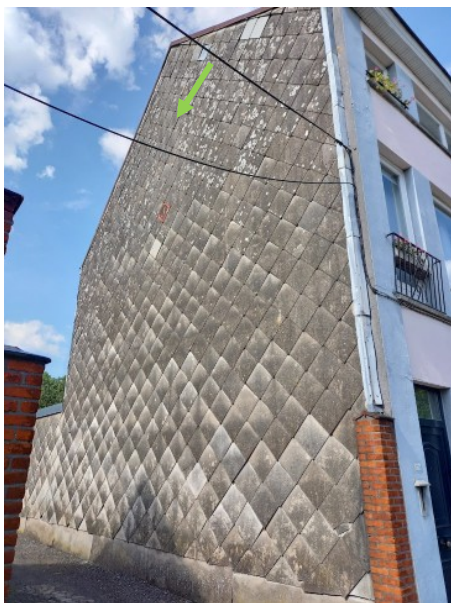
Figuur 58: Voorbeeld van verweerde gevelleien in vezelcement

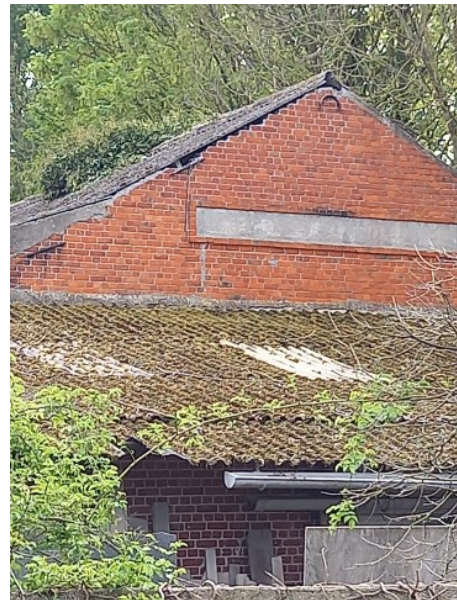
Figuur 59: Voorbeeld van verweerde golfplaten in vezelcement

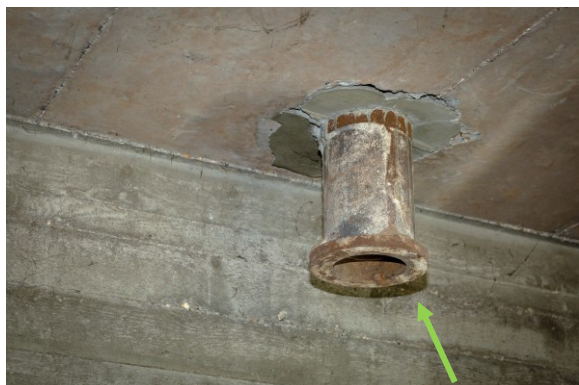
Figuur 60: Voorbeeld van beige resten van een flensdichting type "Klingerit"

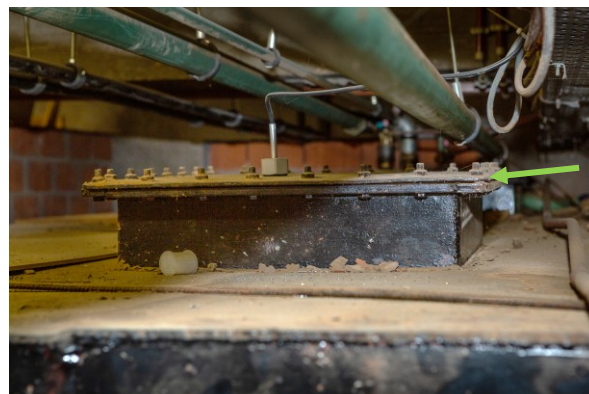
Figuur 61: Voorbeeld van een mangatdeksel van een stookolietank, met mogelijke dichting type "Klingerit"

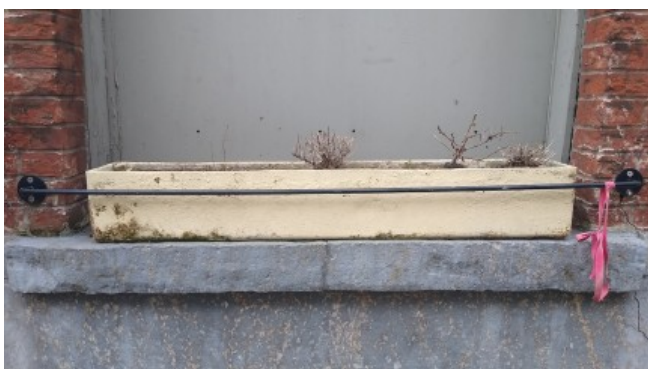
Figuur 62: Voorbeeld van een geverfde bloembak in vezelcement

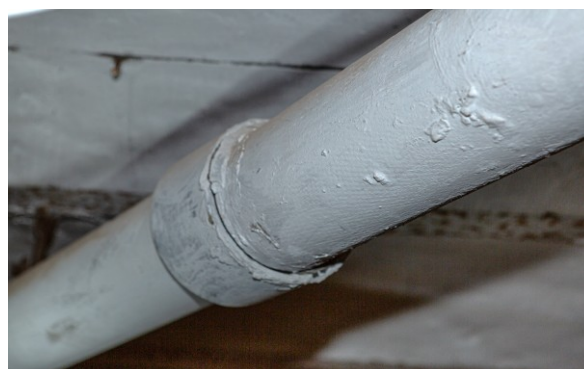
Figuur 63: Voorbeeld van een geverfde buis in vezelcement

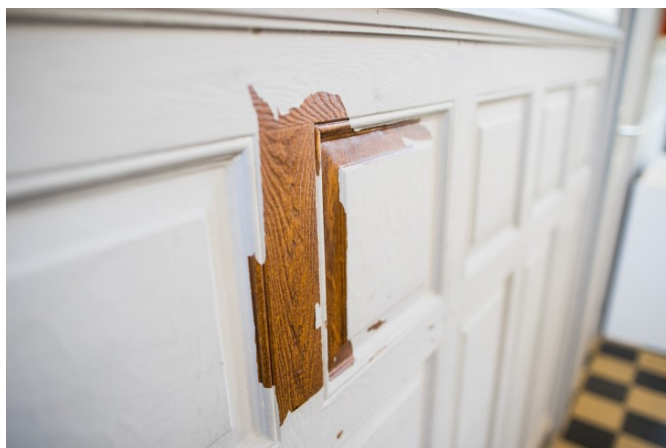
Figuur 64: Voorbeeld van lambrisering in vezelcement met uitzicht van hout

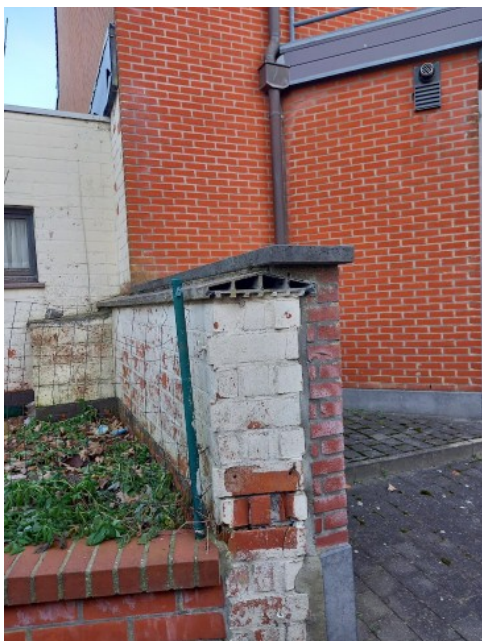
Figuur 68: Voorbeeld van een asbestverdachte (links) en niet-asbestverdachte (rechts) deksteen
